Vorstellung pro MELLEENSEE e.V. Mühlenfließprojekt 09_2021

Vorgehen Mühlenfließsanierung

Rohrsichtung

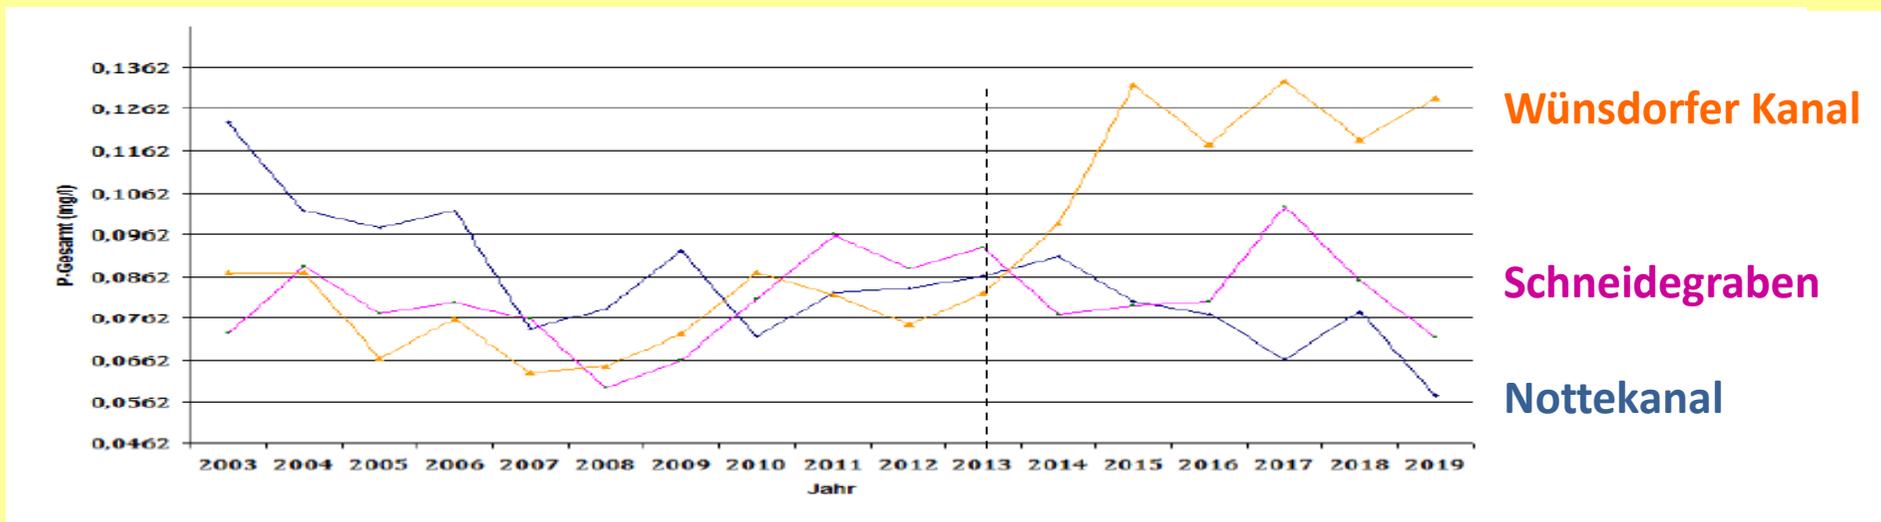
Gehalt Gesamt-Phosphat 2003 – 2019 in Zu- und Abflüssen

Schlechte ökologische Werte für Mellensee und Zuflüsse

Wünsdorfer Kanal	hohe P-Einträge	seit 2014
Schneidegraben	hoher P-Eintrag in den See P-Eintragsrückgang (Einstellung Spargelanbau?)	2011 - 2013 2019
Nottekanal	spiegelt P-Einträge aus Zuflüssen nur bedingt

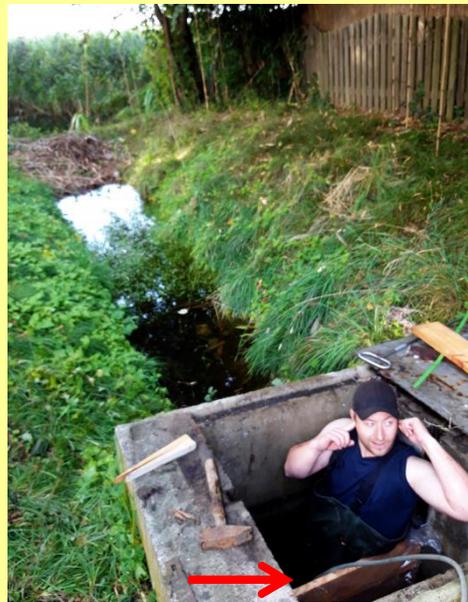
Absperrung der
Rohrzuführung
aus dem See

Bohlenwand

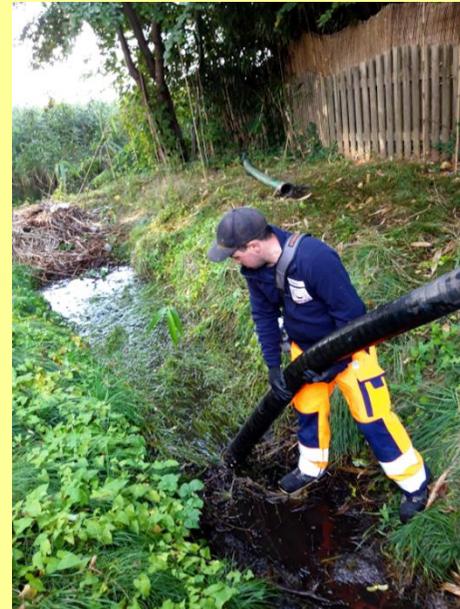
Grundwasserabsenkung

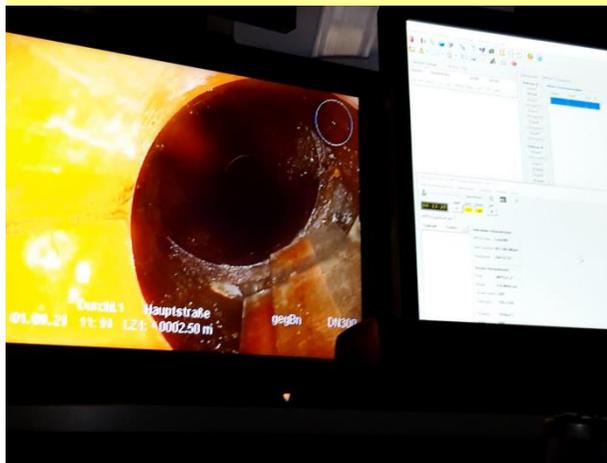
Fehlversuch der
Kamerabefahrung
da nach ca. 1,5m
Rohrversatz

(Havarie vor Straße
mit Bodenverlust

berichtet kurz nach
Fertigstellung 1989)

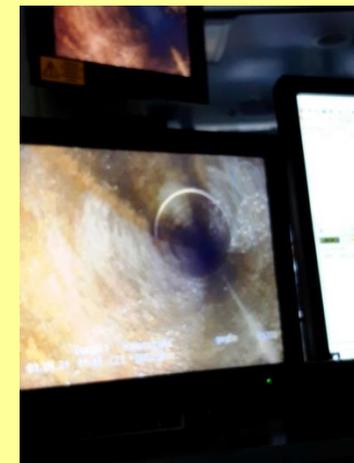
Kameraeinsatz

Rohreinblick

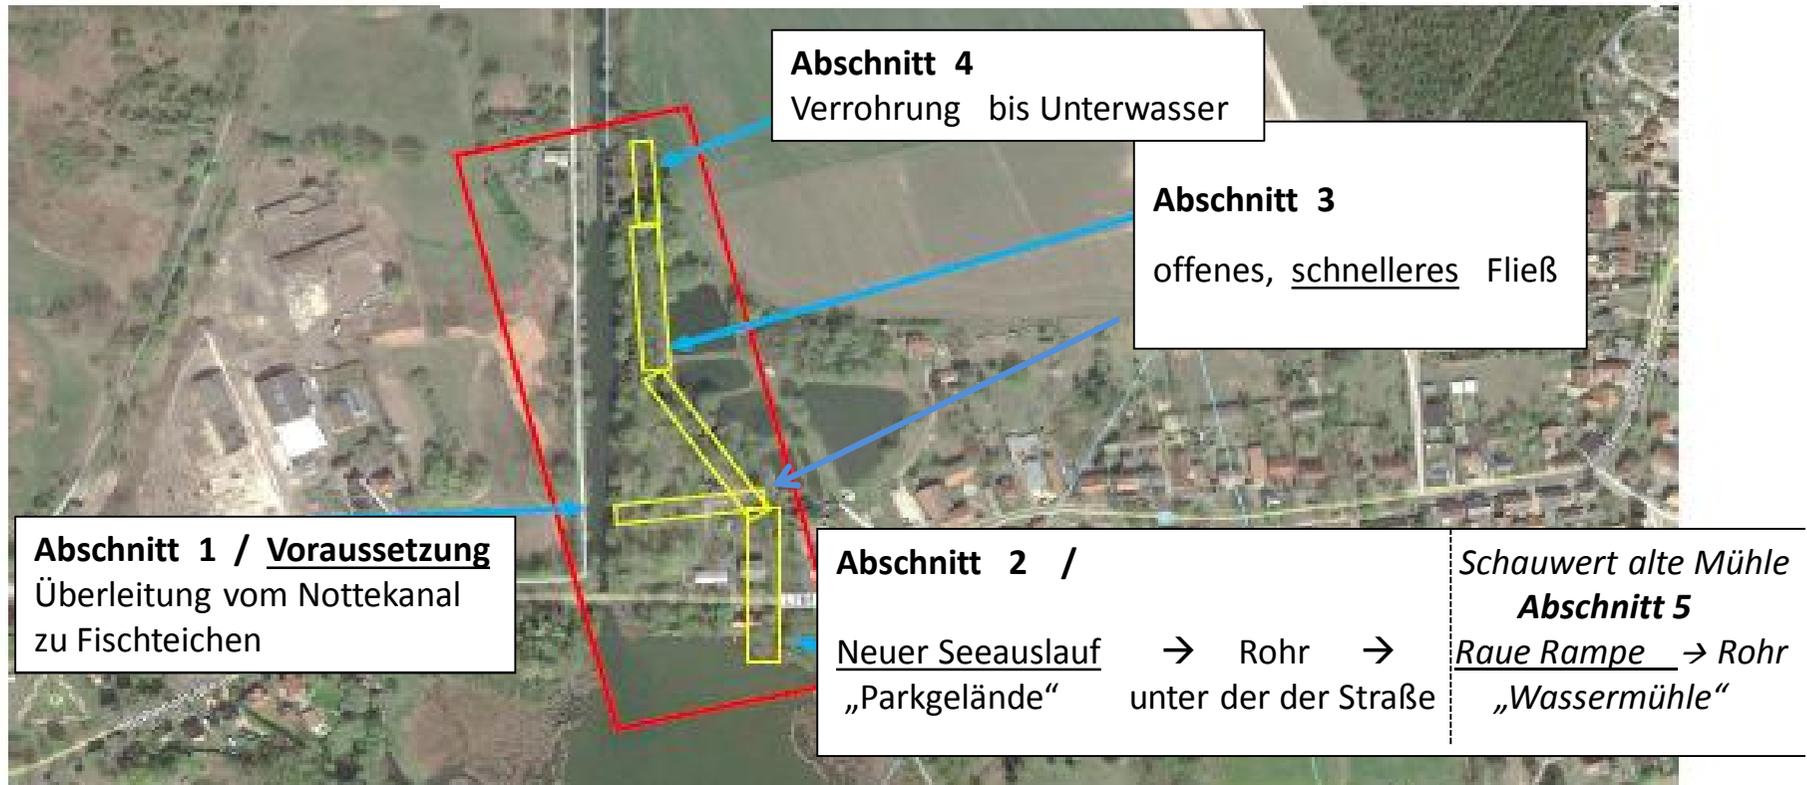
Projekt Mühlenfließ-Sanierung

WBV:
Verbesserung der Wasserqualität
Herstellung Mühlenfließ
Stand 09/20

Aktualisiertes Projekt (ca. 35 000 – 50 000 €)

Keine Wiederherstellung des Zustandes vor der Verrohrung 1988 (extreme Kosten, Fischotter)

- Lösung der Wasserentnahme für die Fischteiche Ringpfeil [1]
- Pegel am Umfluter neben der Schleuße bleibt als Hochwasserschutz
- „Seeabfluß“ mit Pegel über Bucht am Park im OT Mellensee (alte Strömungsverhältnisse)
 - Beseitigung der Verfüllung vor dem Ablaufschacht ins Rohr (*bis zum „Abbruch“*)
 - schneller Rohrdurchlauf unter der Straße [2]
 - ständige Abflussregulierung über Pegel am „Seeabfluss“ (Otterzaun)
 - kontinuierliche ökologische Sanierung des offenen Fließabschnitts bei höherem Sauerstoffeintrag, da höhere Fließgeschwindigkeit (Fische, Vögel, Kleinlebewesen) [3]
 - *nördlich der Straße „Wassermühle“ möglich nach großem Abstand ca. 20 /30 m „offene raue Rampe“ zur Sauerstoffanreicherung (Standortaufwertung mit Schauwert möglich / Otterzaun) [5]*
- *Rohrsanierung am Ende für Abfluss in den Nottekanal* [4]

- 1. ständige Entkrautung des offenen Abschnitts**
zwischen Wasser-Entnahmestelle an Fischteichen und „Auslaufverrohrung“
Fischerei Ringpfeil, WBV und Verein
- 2. Beobachtung der Kennzahlen bei Zuflüssen und See**
Zusammen mit Landesbehörden und Landwirtschaftsbetrieben
- 3. Beobachtung der ökologischen Durchgängigkeit**
bisher Kleinstfische und diverse Kleinstlebewesen
- 4. Antragstellung dem Zustand des Rohrabschnitts entsprechend**
Abstimmung mit Landkreis und Gemeinde
wird wegen festgestelltem Rohrdefekt komplizierter
